Rodertest Seligenstadt 2012 - Test der Arbeitsqualität von Zuckerrübenerntemaschinen

Peter Schulze Lammers, Oliver Schmittmann und Christian Peveling-Oberhag, Institut für Landtechnik, Bonn, Klaus Ziegler, Verband Fränkischer Zuckerrübenbauer, Eibelstadt

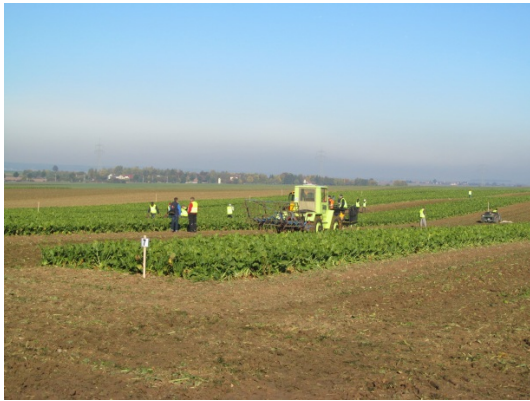
494 Absammeln der Masseverluste in den Testflächen

Masseverluste werden in abgebrochene Wurzelspritzen (Wurzelbruchverlust) sowie ober- und unterirdische Verluste von Rüben unterschieden. Die Ermittlung der ober- und unterirdischen Verluste erfolgt durch Absammeln einer ausgemessenen Testfläche, der Masseverlust ergibt sich durch Bonitur des Wurzelbruches. Alle Rüben, deren Durchmesser kleiner als 4 cm ist, finden keine Berücksichtigung bei den Masseverlusten, da diese ohnehin durch die vorhandenen Reinigungs- und Siebeinrichtungen fallen.
